RESOLUCIÓN N° **0659** **1** DEL **05 JUN 2018**

**POR MEDIO DE LA CUAL SE DELIMITACIÓN Y EVALUACIÓN DE LA IMPORTANCIA ECOLÓGICA, DEL HUMEDAL COSTERO NATURAL DE LAGOS DEL DULCINO COMPUESTO POR DOS (2) ESPEJOS DE AGUA.**

El Director (E) del **DEPARTAMENTO ADMINISTRATIVO DISTRITAL DE SOSTENIBILIDAD AMBIENTAL -DADSA-**, en uso de las facultades que le confiere la Ley 99 de 1993, el Decreto 1541 de 1978, el Artículo 13 de la Ley 768 de 2002, en especial la que le confiere el Acuerdo Distrital No. 016 del 27 de noviembre de 2002 y el Acuerdo Distrital No. 005 del 27 de noviembre de 2003 y,

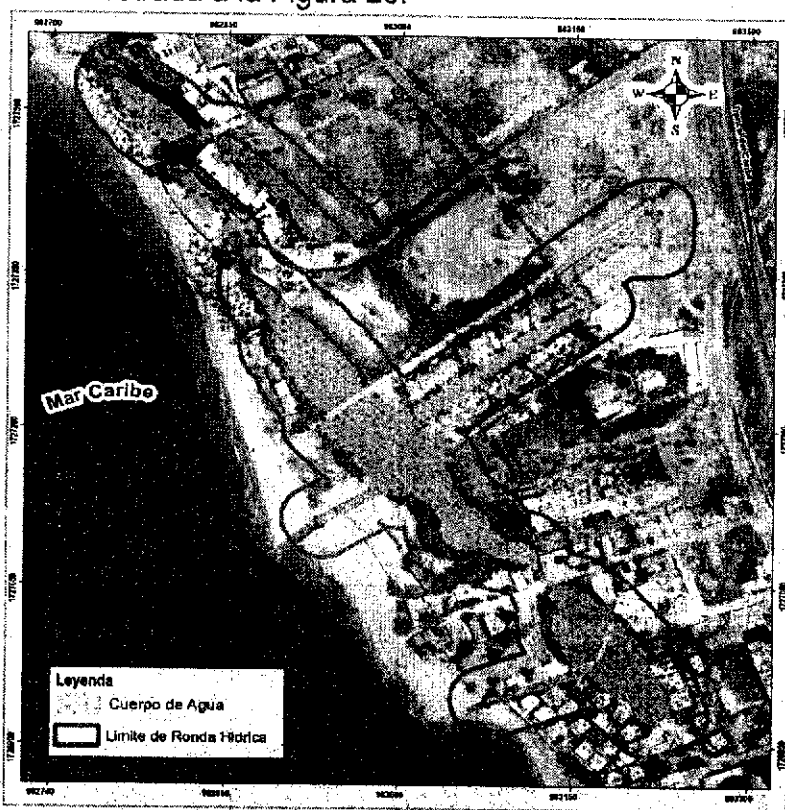
De este modo, es importante aclarar que si bien es cierto existen pruebas de que el cuerpo de agua del humedal constaba de un área de inundación mucho mayor a la actual, se debe aclarar que la intensiva intervención antrópica en el sector (urbanización) ha generado un punto de no retorno que imposibilita la recuperación de las funciones del humedal relacionadas con las variaciones en el nivel de inundación. Por ende, la delimitación de la ronda hídrica del humedal se realizará en base a la extensión actual del cuerpo de agua, el cual, de acuerdo con la observación de imágenes satelitales, no ha mostrado variaciones desde el año 2005 hasta la fecha. La franja paralela de 30 metros es mostrada a la Figura 23.

**Figura 23. Ronda Hídrica de 30 metros establecida alrededor del cuerpo de agua permanente de Lagos del Dulcino.**

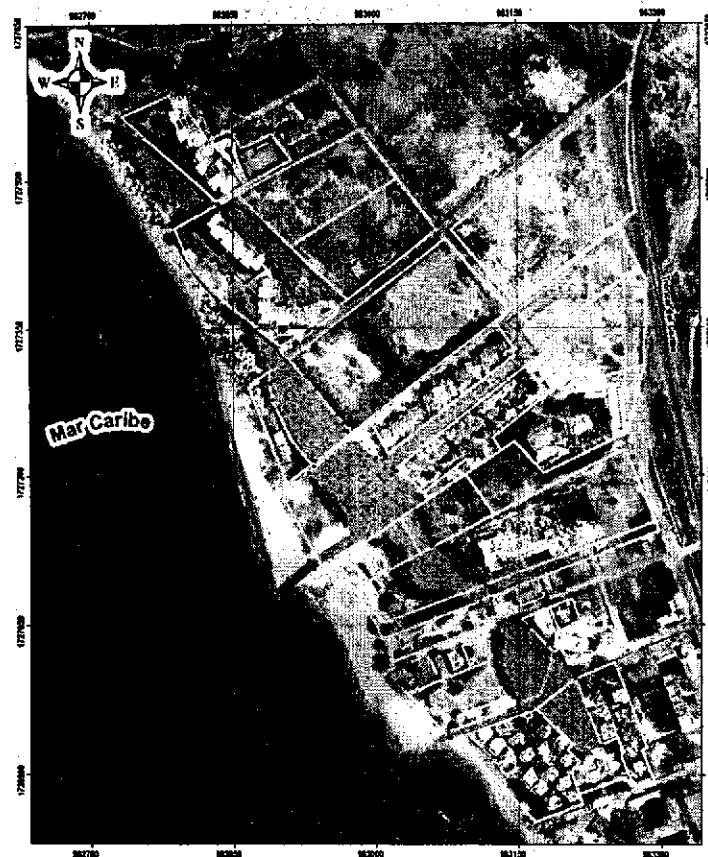
Figura 25. Predios dentro de una ronda hídrica de 30 metros paralela al cuerpo del agua del Lagos del Dulcino.

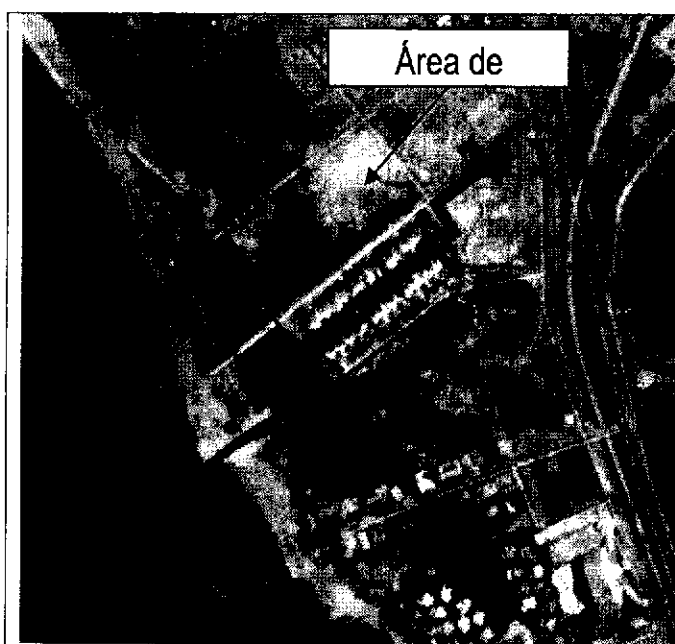
**Foto No: 01**

**Observación:** Área de estudio Julio de 2005, se identifica la presencia de un espejo de agua y vegetación colindante a los espejos de agua.

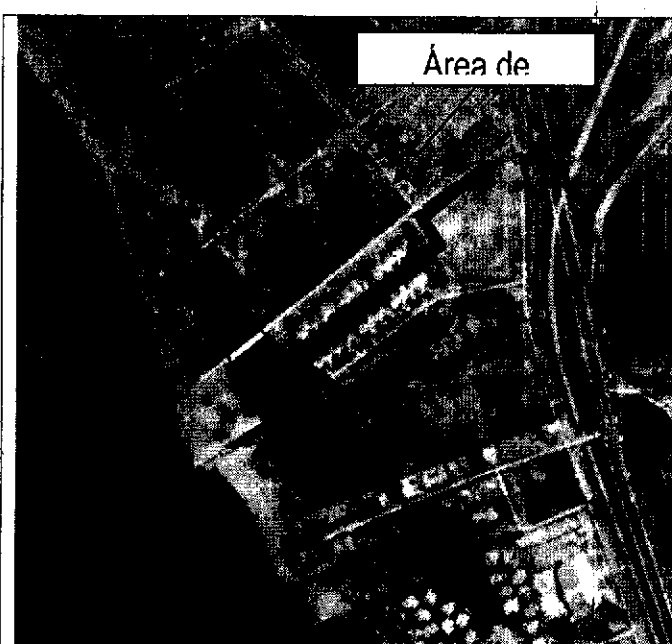
**Foto No: 02**

**Observación:** Área de estudio Junio del 2006, se identifica que no existen afectaciones con respecto al año anterior.

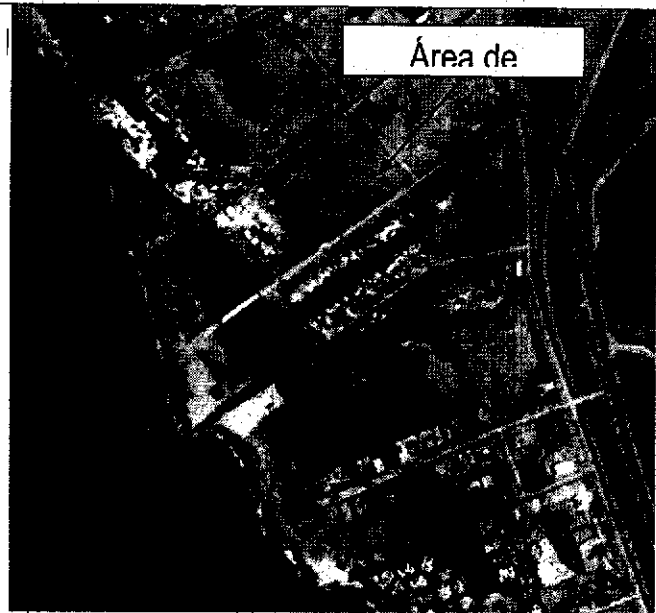
**Foto No: 03**

**Observación:** Área de estudio marzo del 2009, se identifica la primera intervención de urbanización con la construcción de un edificio en la parte alta del humedal.

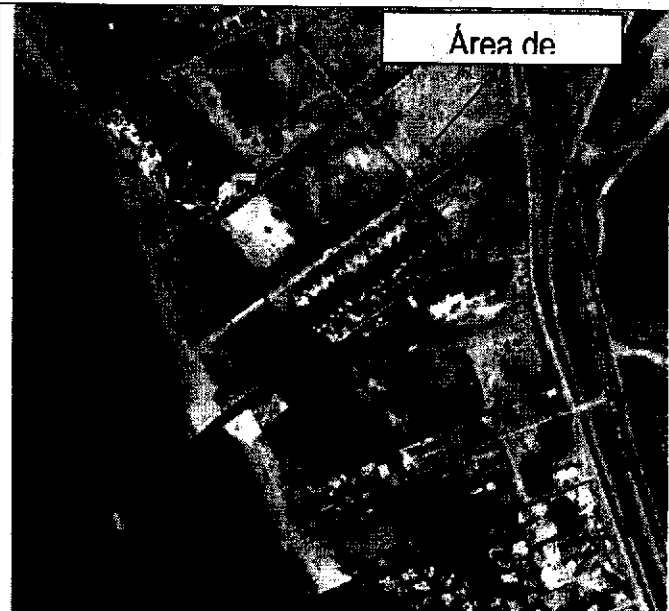
**Foto No: 04**

**Observación:** Área de estudio diciembre del 2009, no se observan mayores cambios respecto a la toma anterior.

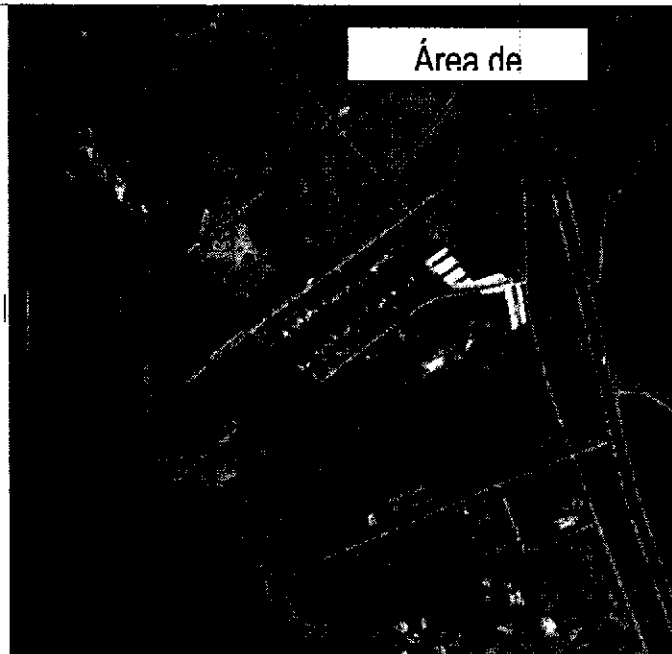
**Foto No: 05**

**Observación:** Área de estudio enero del 2011, no se observan mayores cambios respecto a la toma anterior.

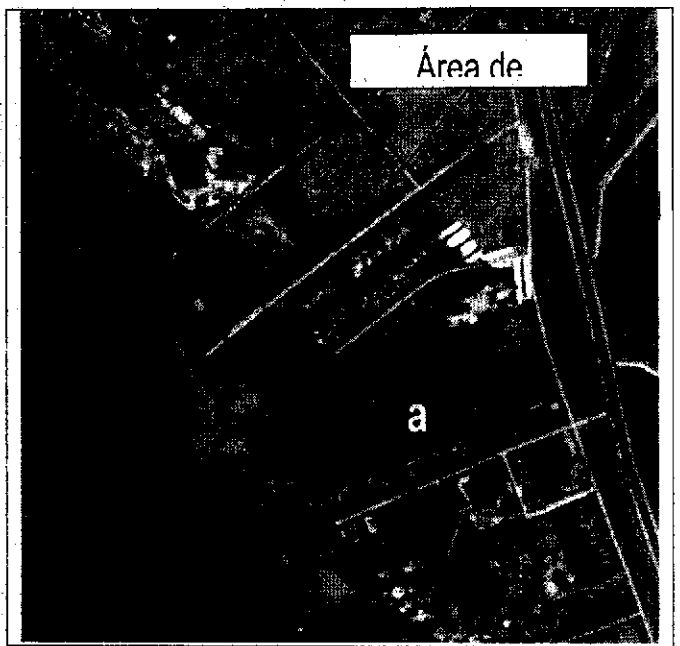
**Foto No: 08**  
**Observación:** Área de estudio diciembre de 2016, se observa la deforestación en la parte media del humedal (Punto a) y la invasión del humedal con el establecimiento de un puente peatonal en el extremo sur.

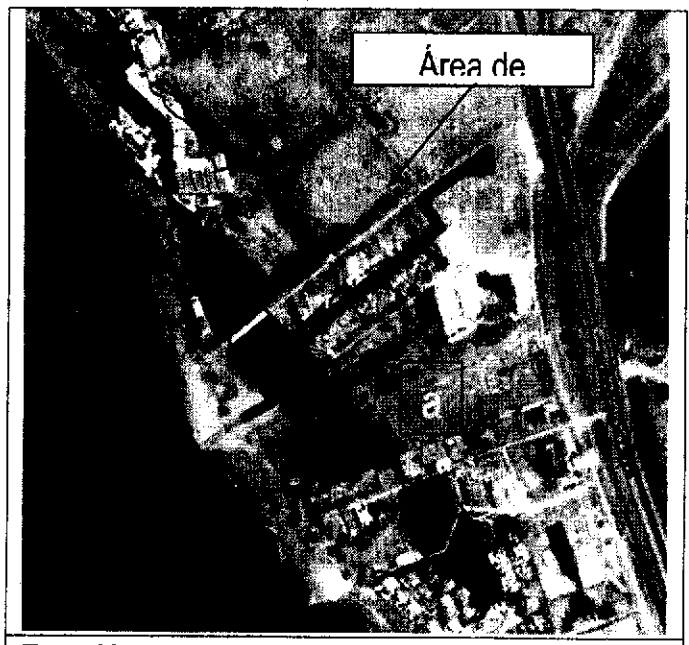
**Foto No: 09**  
**Observación:** Área de estudio marzo del 2017, se observa la urbanización con una edificación en la parte media (Punto a).

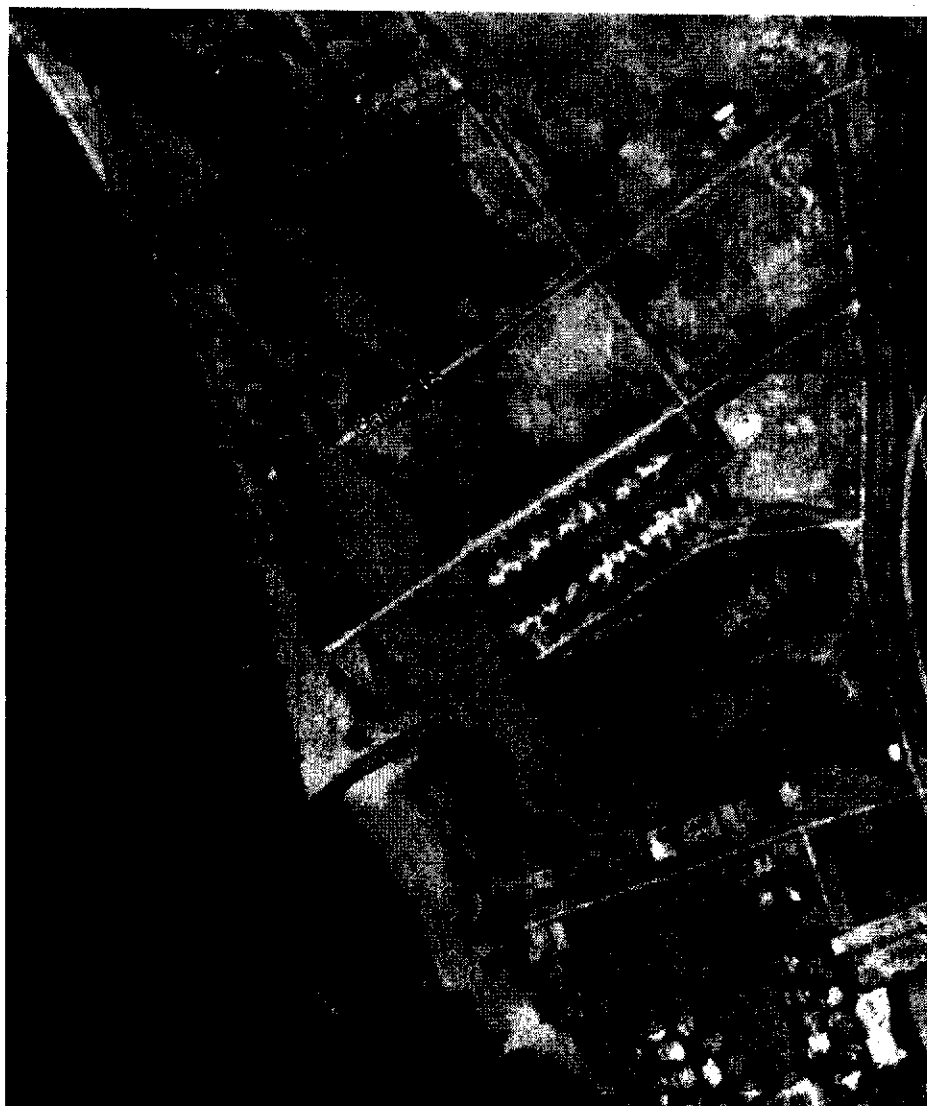
*Figura 29. Delimitación del humedal Costero Natural de Lagos del Dulcino y la franja protectora de mangle en el área de estudio para el año 2004.*

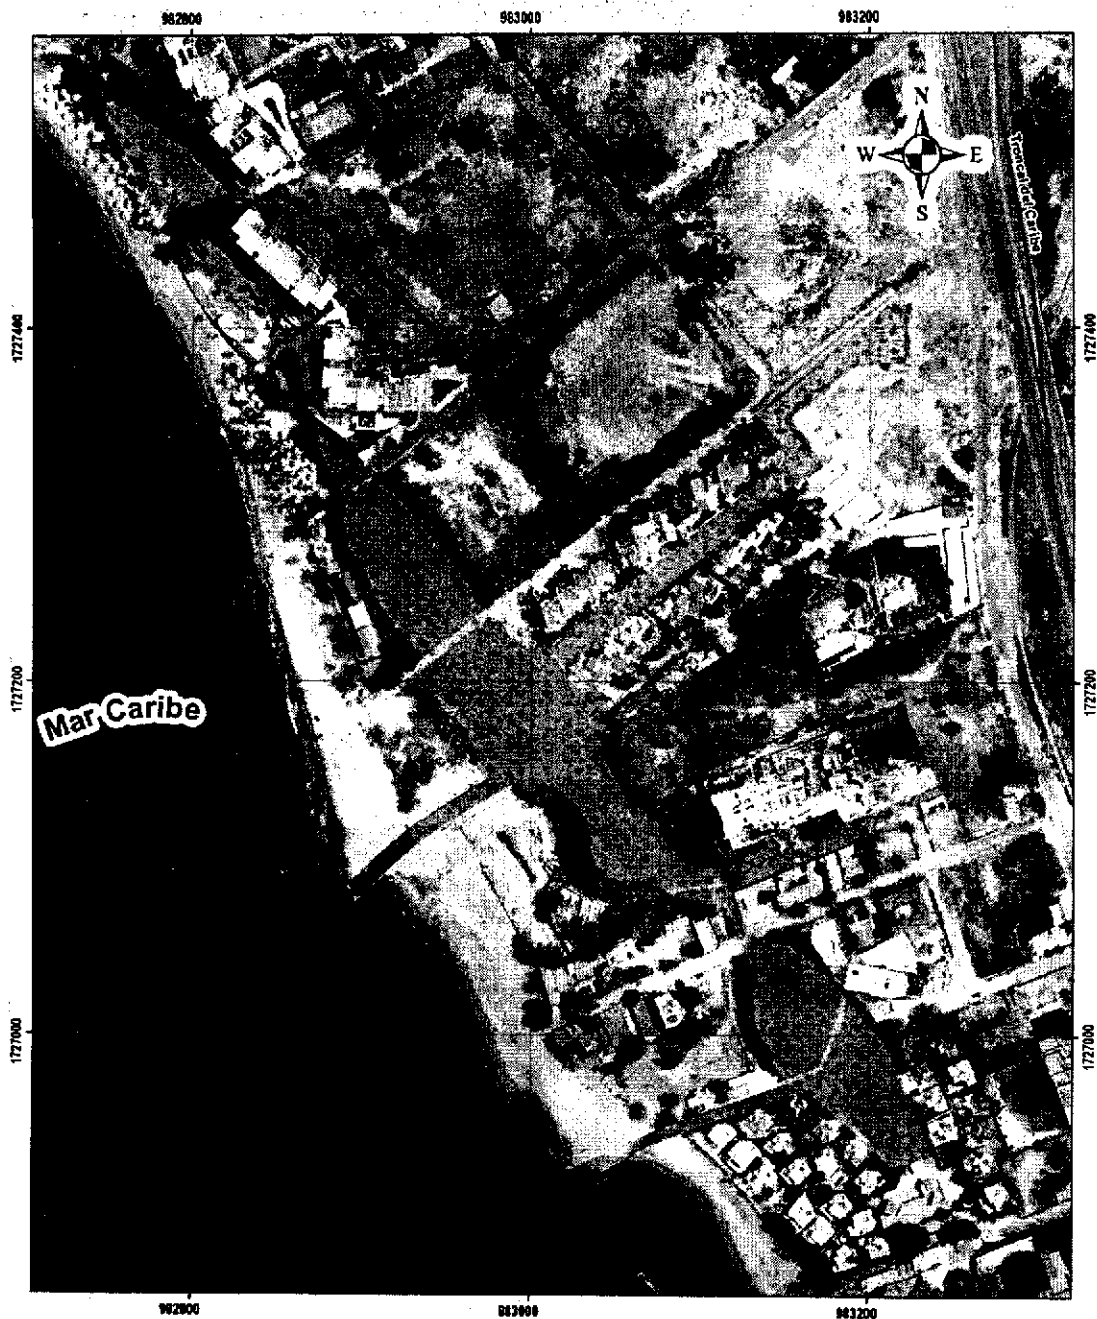
Figura 30. Delimitación del Humedal Costero Natural de Lagos del Dulcino. (Ver tabla 27).

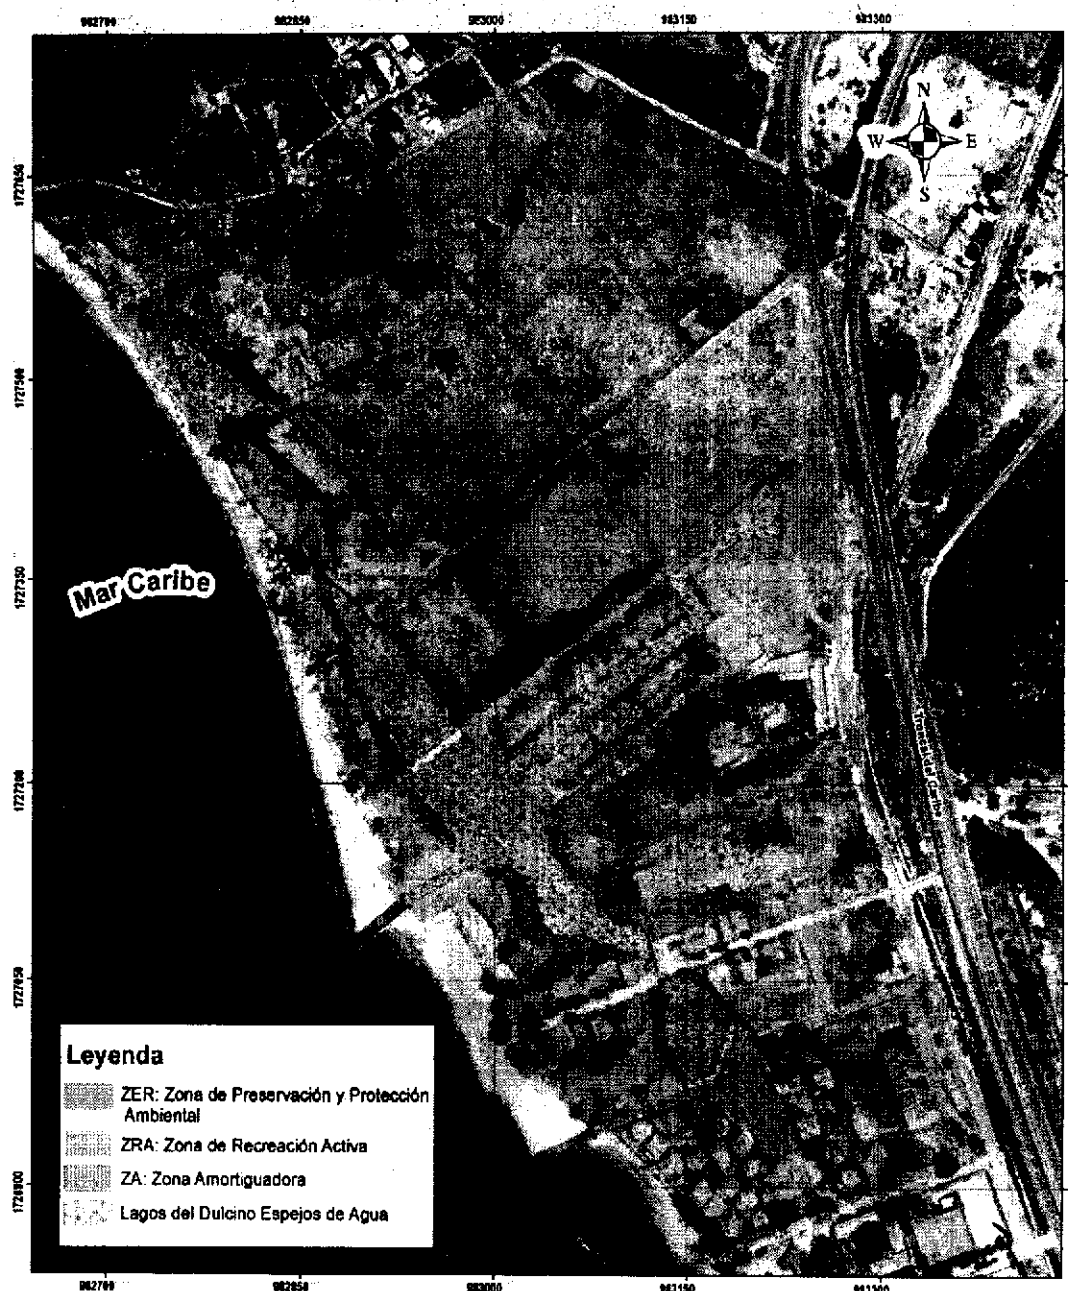
Figura 31. Zonificación del Humedal Costero Natural de Lagos del Dulcino (En azul claro, la delimitación del espejo de agua).
